HISTORISKA STORMHÄNDELSE SOM UNDERLAG VID RISKANALYS

Studie av översvämningarna 1872 och 1904 längs Skånes syd- och ostkust

The role of historical storm events in risk analysis

A study of the coastal flood events in 1872 and 1904
along the south and east coast of Scania, Sweden

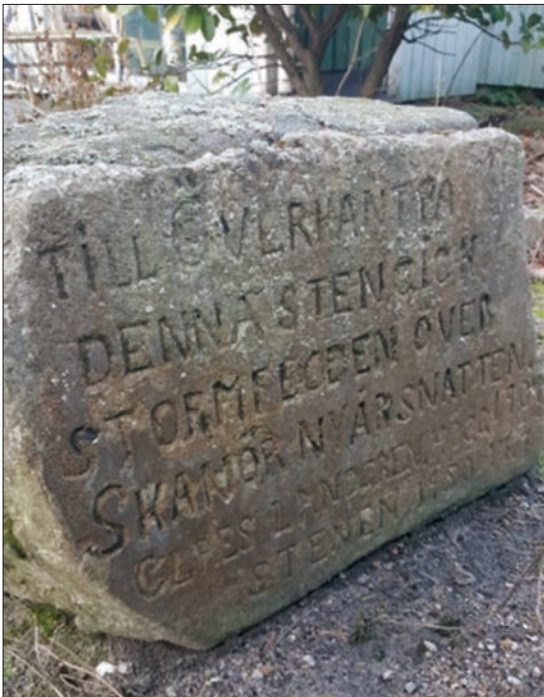
Figur 3. Minnessten från stormfloden 1904.

På Falsterbonäset finns en minnessten från översvämningen 1872 som delvis har legat till grund för uppskattningen av vattenståndet (Fredriksson et al., 2016). I en trädgård i Skanör (Mellangatan 53) återfinns ytterligare en minnessten, från stormen 1904, med inskriptionen »Till överkant på denna sten gick stormfloden över Skanör nyårsnatten 1904. Claes Landgren högg stenen 1950 17.7» (Figur 3). Stenens överkant har mätts in till 2,1 m relativt RH 2000. Idag är medelvattenståndet i Skanör 15,6 cm relativt RH 2000 och 1904 var det ca 7 cm relativt RH 2000. Om stenens nivå är riktig innebär det att vattenståndet var cirka 2 m över MVY 1904. Jämfört med observationen i Klagshamn är 1,9–2 m över MVY en rimlig nivå då årshögsta högvatten i genomsnitt är 6,1 cm högre i Skanör än i Klagshamn

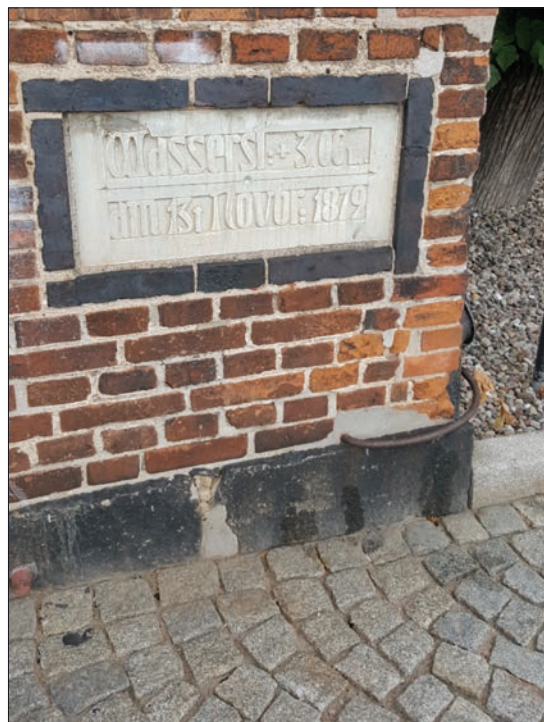
Figur 8. Minnesmärke från översvämningen 1872 i Wismar, Tyskland. Fotograf: Caroline Fredriksson.

Längs den tyska Östersjökusten finns flera minnesmärken över stormen, ingraverade i stenar på väl synliga platser utmed havet (Figur 8). Dessa stenar visar översvämningsnivå och fungerar som påminnelser om samhällets sårbarhet. I Sverige finns få minnesmärken över stormen, de enda för författarna kända är minnestenen i Skanör, som inte har någon särskilt framträdande plats längs en gata i ett bostadsområde, och 13:de Novemberfonden i Simrishamn som fortfarande delar ut bidrag. När fonden årligen delar ut bidrag till samma mottagare är det ingen större uppmärksamhet kring utdelningen. Förr fungerade utdelningen, som ägde rum på stormens årsdag, som en årlig påminnelse om över-
