Zeven maatregelen waarmee De Lijn trams en bussen stipter kan laten rijden

Ook 'onrechtstreekse' doorstroming heeft impact op stiptheid openbaar vervoer

JOHAN DE MOL (UGENT EN REIZIGERSBOND), LUC DESMEDT, ETIENNE VAN DAELE, MARC BROECKAERT EN DIRK CLAES (REIZIGERSBOND)

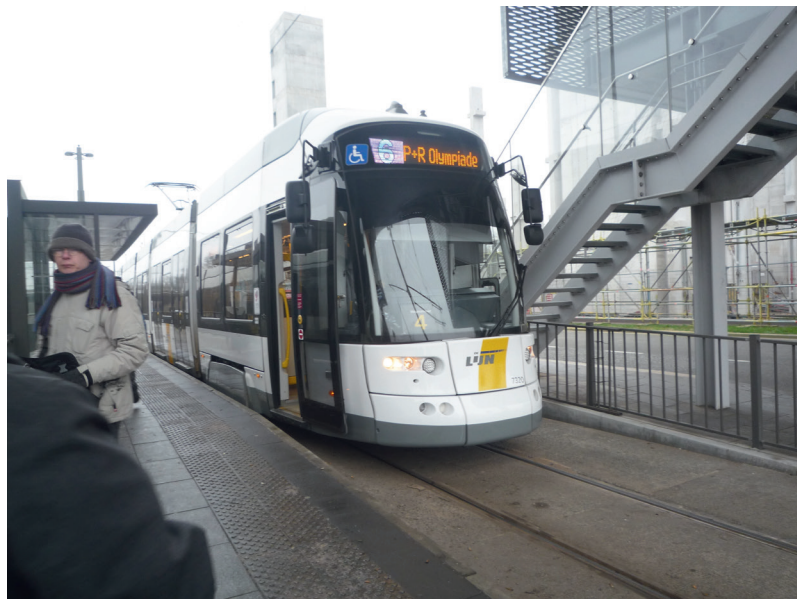
Op Albatros trams mogen reizigers niet meer vooraan instappen omdat de chauffeur dan via de buitenspiegel geen goed zicht meer zou hebben op alle instappende reizigers. De openstaande deur op deze foto aan de eindhalte in Antwerpen is niet bedoeld om reizigers te laten instappen.

De vaststelling dat het volledige in- en uitklappen van de buitenspiegel van de Albatros oorspronkelijk een tiental seconden duurde, leidde tot de beslissing om die slechts gedeeltelijk in- en uit te klappen (5 seconden). Hierdoor konden trambestuurders de opstappers aan de enkelvleugelige voorste deur niet goed meer zien. Daarop besliste De Lijn dan maar om het gebruik van deze voorste deur door de reizigers te verbieden én een jaar lang niet te stoppen aan de behoorlijk toegankelijk aangelegde maar bochtige halte Gent Rozemarijnbrug. Deze situatie is dezelfde als op lijn 1 Sint-Pietersstation in Gent, staduitwaarts. Daar kan de bestuurder een groot deel van de instappende reizigers niet zien. Daarom werden onder het VAC-gebouw op perron 1 een spiegel én een monitor geplaatst om het zicht te verbeteren. Dit bewijst dat buitenspiegels niet volstaan. Buitencamera's maken spiegel en monitor overbodig.

Mocht De Lijn beslissen om de buitenspiegels door buitencamera's te vervangen, dan zou niet alleen de veiligheid in algemene zin verhogen maar zouden ook bij duisternis reizigers beter opgemerkt worden. Hierdoor wordt de haltestilstand korter. Reizigers zouden de enkele voorste Albatrosdeur (ook aanwezig op de meerderheid van de Hermelijnen) dan mogen gebruiken én de reizigersspreiding (en validering) in het voorste wagendeel zou optimaler verlopen. De gedane investering in de voorste deur én bijbehorende valideringsapparatuur zou renderen. Daarenboven zou dit ook de tijdwinst voor het niet meer in/uitklappen van de spiegels, verzekeren.

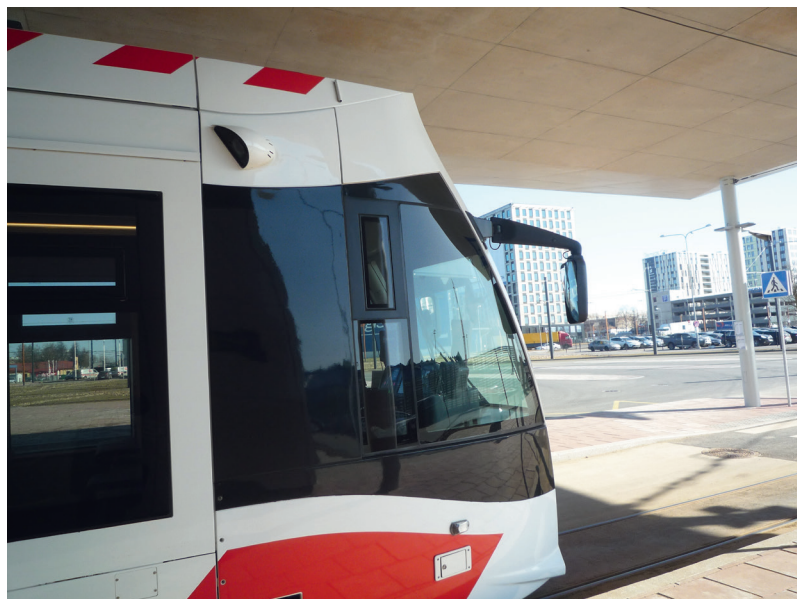
De tram in Tallinn heeft een buitenspiegel en buitencamera's. Mocht De Lijn beslissen om de buitenspiegels te vervangen door buitencamera's, dan zou de veiligheid in algemene zin verhogen, zouden ook bij duisternis reizigers beter opgemerkt worden, zouden reizigers de voorste deur kunnen gebruiken en zou de reizigersspreiding op de tram zelf verbeteren.

Sinds jaren – in Frankrijk sinds decennia - worden nieuwe trams in het buitenland uitsluitend nog geleverd met buitencamera's in plaats van beweegbare buitenspiegels. Op de nog geen 10 jaar oude 'Albatrossen' in Innsbruck vervangen buitencamera's de traditionele buitenspiegels. De Baselse 'Albatrossen' werden meteen af-fabriek met buitencamera's uitgerust. Den Haag vervangt de buitenspiegels door buitencamera's in het kader van het levensduurverlengend onderhoud van 30 jaar oude trams.

Voordeel is dat de bestuurder altijd een voortreffelijk zicht heeft op alle in- en uitstappende reizigers, ook bij duisternis én ook bij in een bocht gelegen halten.

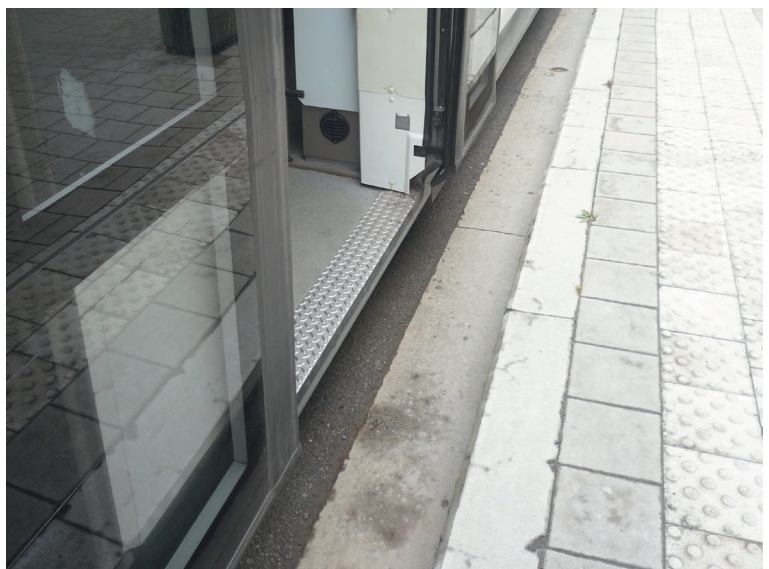
Zo moet het niet: de in 2019 aangelegde, verhoogde, uitstulpende halte Veergrep in Gent heeft een gap van ongeveer 35 cm tussen boordsteen en tramvloer.

Wanneer men een perron aanlegt, zou het ontwerp niet alleen de regels van de kunst moeten volgen, maar zou de aanleg correct moeten gebeuren. Een schoolvoorbeeld van hoe het niet moet, is de in 2019 aangelegde, verhoogde, uitstulpende halte Veergrep (Gent), met een gap van ongeveer 35 cm tussen boordsteen en tramvloer.
